# H26 - H27 - H28 大和川本川8地点水質平均値比較

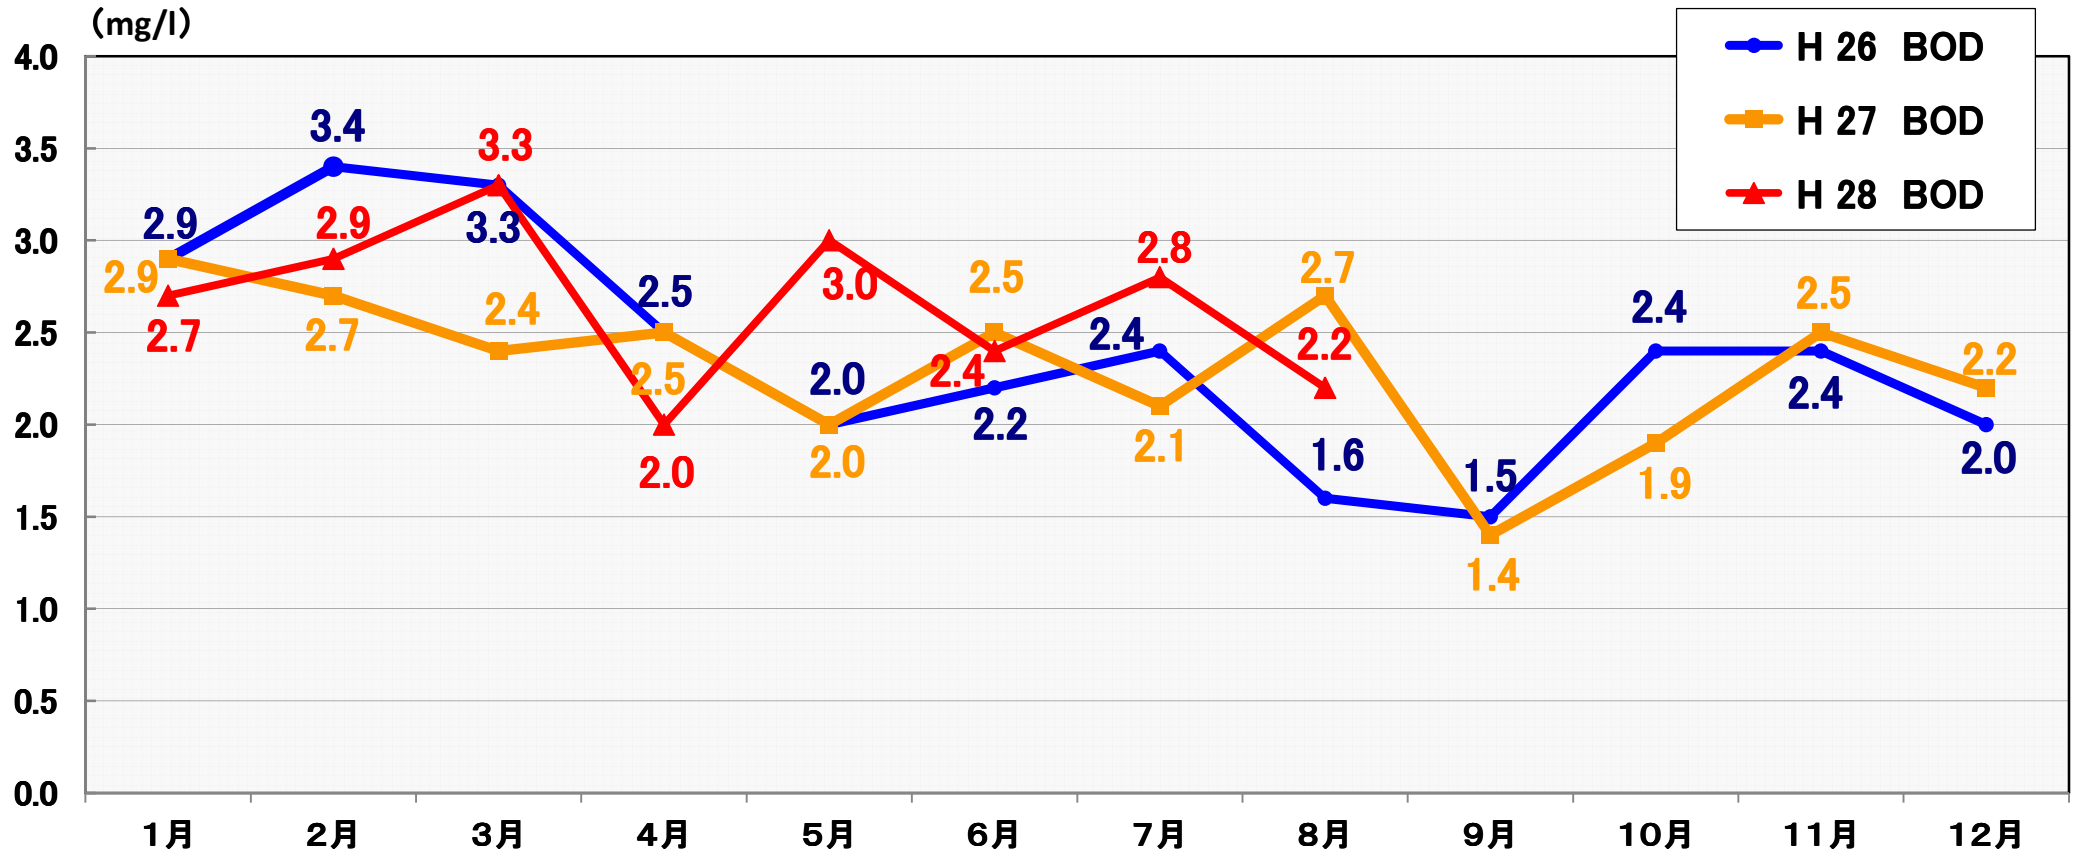
| | 1月 | 2月 | 3月 | 4月 | 5月 | 6月 | 7月 | 8月 | 9月 | 10月 | 11月 | 12月 |
| H 26 BOD | 2.9 | 3.4 | 3.3 | 2.5 | 2.0 | 2.2 | 2.4 | 1.6 | 1.5 | 2.4 | 2.4 | 2.0 |
| H 27 BOD | 2.9 | 2.7 | 2.4 | 2.5 | 2.0 | 2.5 | 2.1 | 2.7 | 1.4 | 1.9 | 2.5 | 2.2 |
| H 28 BOD | 2.7 | 2.9 | 3.3 | 2.0 | 3.0 | 2.4 | 2.8 | 2.2 | | | | |

| ※参考 | 8月時点の平均値 H26 BOD | 2.6 |
| | 8月時点の平均値 H27 BOD | 2.5 |
| | 8月時点の平均値 H28 BOD | 2.7 |
